El Real Monasterio de Santa María de Sijena se funda en 1188, adoptando una tipología de planta cuadrada, con iglesia de cabecera plana, naves con arcos perpiños y cubierta a dos aguas hasta las pandas del claustro. En el S.XIII la iglesia se dotó de una cabecera de tres absides y un transepto incorporando una capilla sanjuanista como panteón real y una torre de señales como campanario. En el S.XIV se levantó una segunda planta y se permitió que las monjas tuvieran espacios privados que acabaron configurando un conjunto caótico de construcciones. En 1923 se declaró Monumento Nacional y se iniciaron las restauraciones para liberar la iglesia y los absides de construcciones impropias, pero todo se detuvo en 1936 y el incendio que dejó desprotegidas las pinturas románicas de la sala capitular, lo que dio pie a José Gudiol para extraerlas en condiciones muy precarias. En 1955 Fernando Chueca se propuso recuperar el monasterio en su unidad estilística e intervino en la iglesia y el refectorio, desescombró las naves y reconstruyó la panda sur apeando los arcos originales con otros de ladrillo de menor dimensión.

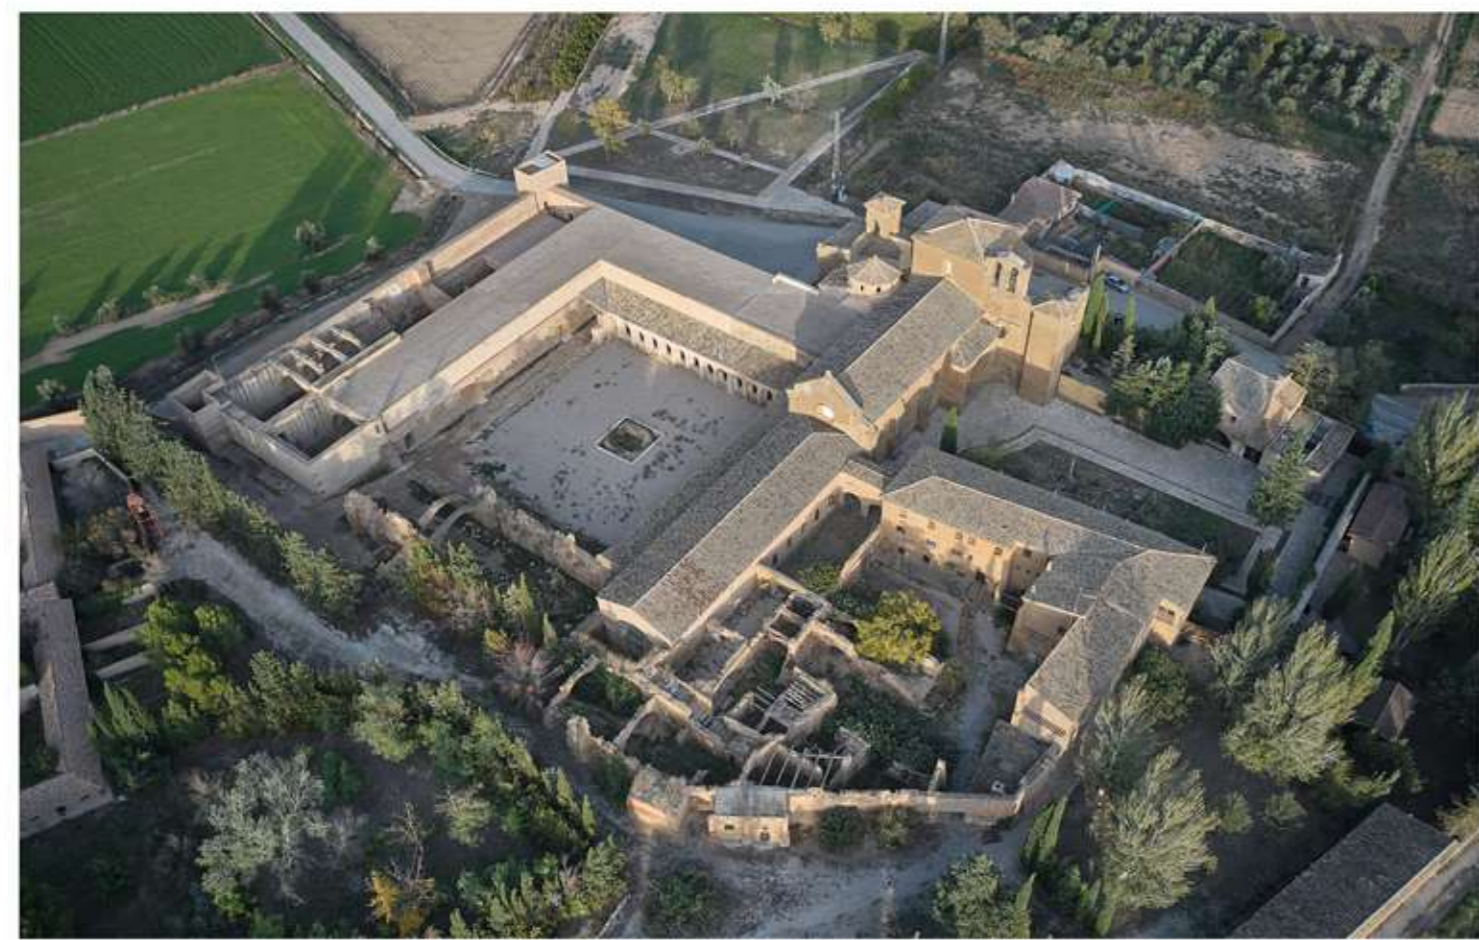
El monasterio se asienta sobre un remanso de agua subterránea, de manera que las humedades y la arenización de la piedra han sido recurrentes. Nuestra intervención se inicia el año 2002 afrontando esta patología con un drenaje profundo por gravedad, opuesto al frente de ataque de la corriente, que conduce el agua hasta una cota inferior del freático.

Al mismo tiempo, se techaron las naves este y norte con un alfarje de madera y una cubierta plana que indica que la arquitectura se interrumpe allí donde nos resulta desconocida, y se repararon los muros haciendo que las lagunas del zócalo dibujen el ladrillo que protege el tapial y, si había desaparecido el tapial, que el hueco lo ocupe otro de hormigón en masa, bastardo y ejecutado por cajas, y que el recrecido del S.XIV se identifique mediante un mortero zarpeado de cal. En el lado norte se recuperó su entidad espacial levantando muros de tapial de hormigón sobre el zócalo de piedra, marcando así una diacronía que se expresa sin dramatismo. Más tarde, se recuperó la panda este del claustro siguiendo la pautas de su zócalo, con la arcada como volumen capaz de ladrillo y la cubierta con largueros con la inclinación de la cubierta del S.XII para mostrar las huellas de valor documental y resolver la transición entre los tramos existentes. También se ha intervenido en la capilla barroca de la Inmaculada, recuperando la luz central y aquellos elementos que dibujan las proporciones que le dan su esbeltez, así como el acabado original de yeso monocromo de la cúpula.

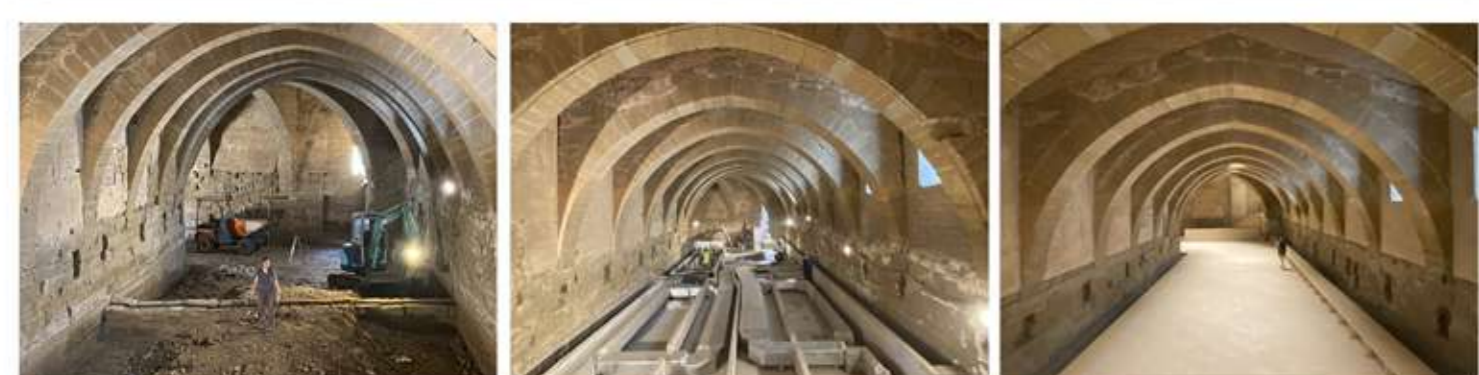
Las últimas intervenciones, finalizadas el año pasado, han consistido en recuperar el pavimento de piedra de la panda este del claustro, conservando el solado y los canales de drenaje históricos, y en acondicionar las naves este y norte para poder exponer en su interior los bienes retornados a Sijena, atendiendo a que la tecnología exigida para este fin no alterara el espacio medieval. La sala de instalaciones y los equipos de clima se han colocado en un espacio vacío fuera de las naves, dentro de un sencillo prisma de ladrillo y cubierta plana de grava, y los conductos y cableados discurren en las naves por una cámara situada bajo el suelo que se separa de los muros para sanearlos mejor y resolver su encuentro con el perímetro. Los servicios mínimos necesarios se han colocado en un "mueble" que, además, solventa una entrada situada a una cota más alta, y la difusión del aire y las conexiones eléctricas de las vitrinas se resuelven desde un banco corrido de madera. El pavimento utilizado es de piezas cerámicas triangulares colocadas en diagonal, y el espacio se ha cerrado con una cristalería que ocupa toda la sección de la nave para mantener la característica continuidad de este espacio.
